ČEZ

Koroze kyselinou boritou

Ing. Jaroslav Janešík

Temelín, 26.1.2009

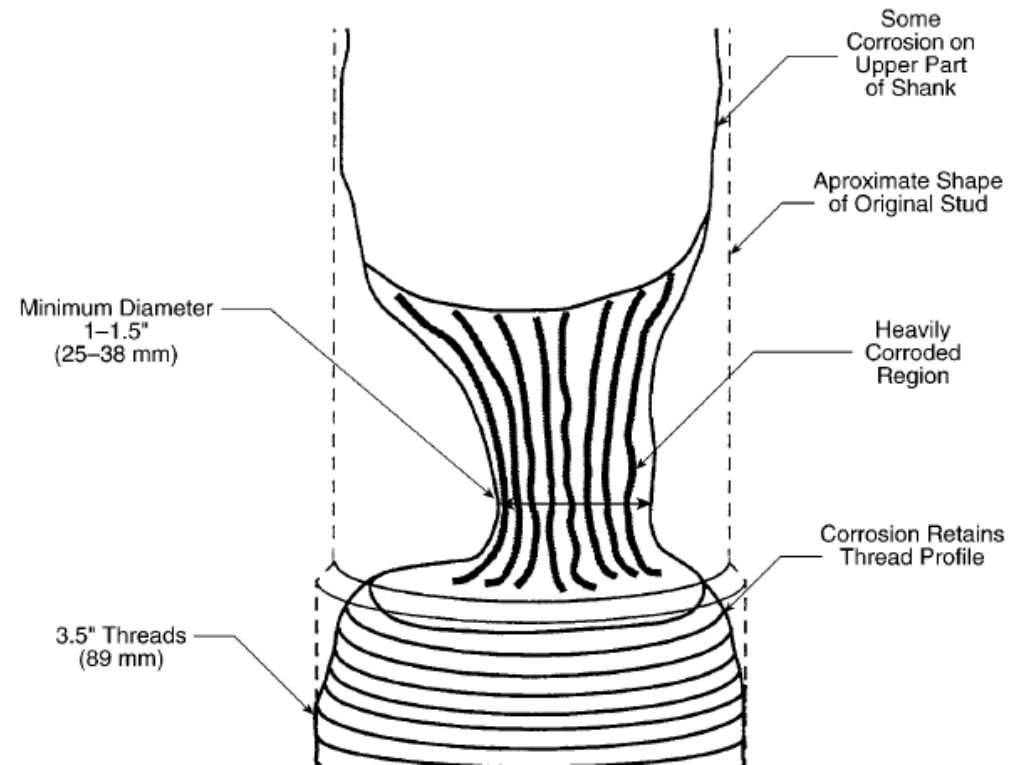
- Inspekce zjistila odkapávající vodu z izolace kolem HCČ.
- netěsnost pocházela ze ucpávky HCČ
- 7 svorníků silně zkorodováno
- zeslabení svorníku z 89 mm na 25–38 mm

Figure 1-1
Corroded Ft. Calhoun Reactor Coolant Pump Stud (Illustration Created from Photograph [5])

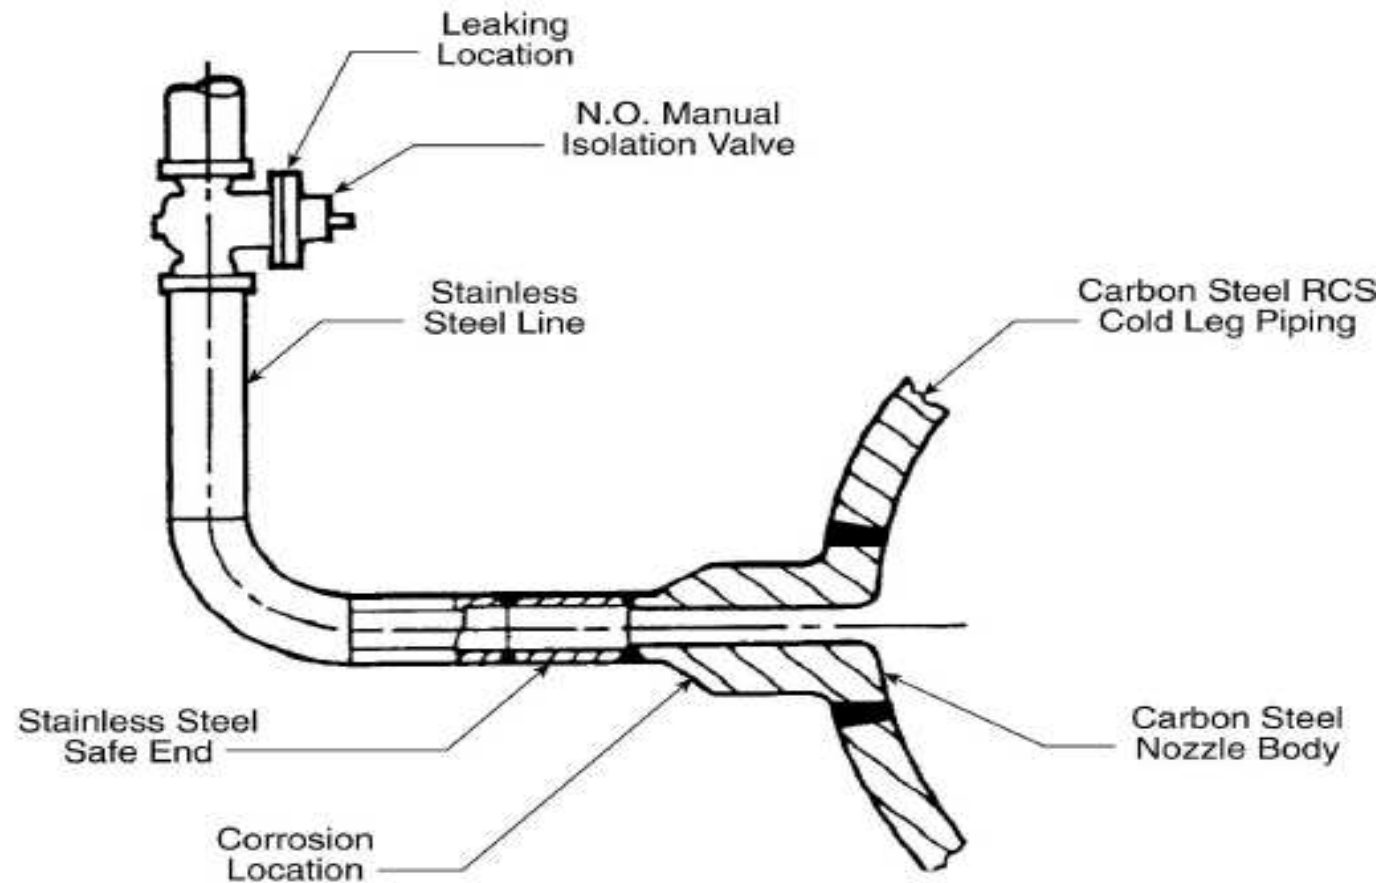
- Nátrubek vysokotlakého havarijního doplňování
- Netěsnost na tělo-víko armatury
- Známá netěsnost 0,35l/h po dobu 5 měsíců
- Pod izolací silná koroze až do 2/3
- Kyselina boritá zatékala pod izolaci

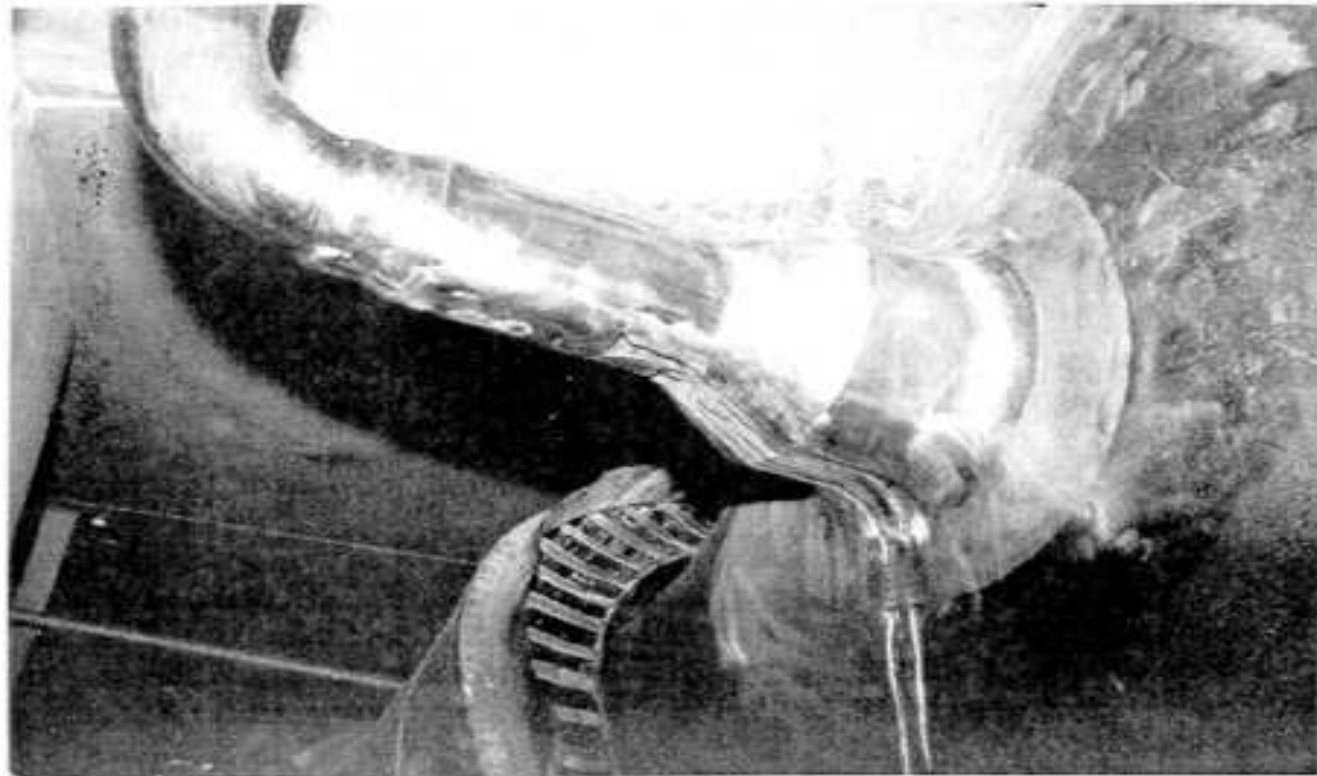
Figure 1-2
Corrosion of ANO-1 High-Pressure Injection Nozzle [1]
Photograph from Entergy Operations, Inc.

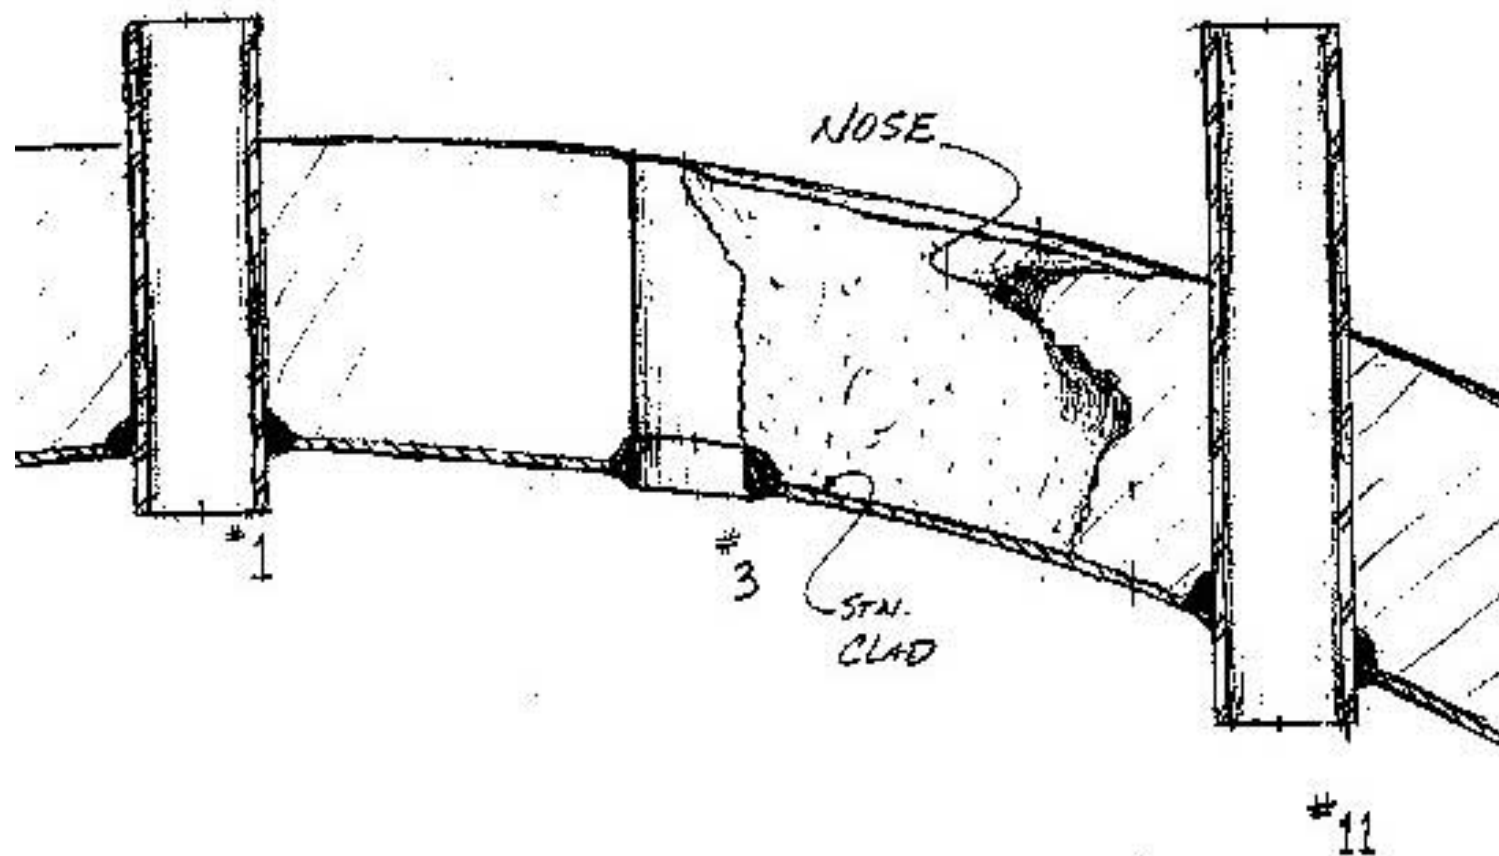
- Únik chladiwa přes netěsnost ve sváru na víku reaktoru
- Dlouhodobý kontakt H_3BO_3 s uhlíkatou ocelí
- Zakoncentrování H_3BO_3 na vnějším povrchu
- Trvalý přísun nové H_3BO_3
- Zvýšená teplota v místě kontaktu
- Přítomnost vzdušného kyslíku
- Hluboká koroze uhlíkaté oceli
